ブロックキーパー

温泉地特有の腐食防止に 効果絶大!

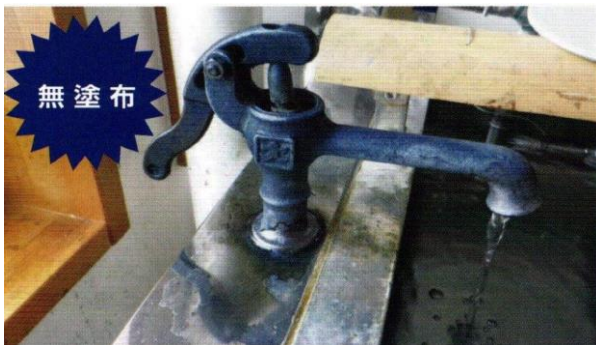
設置後、3ヶ月程度経過でメッキは殆ど剥がれ腐食が進んでいる状態

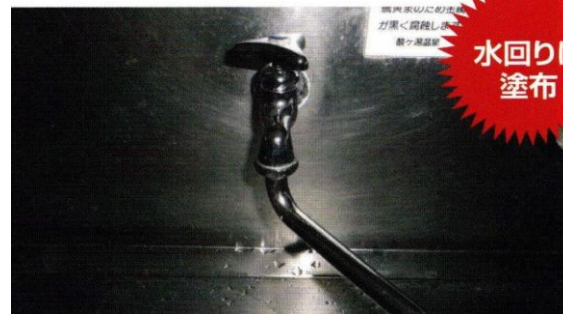
ブロックキーパーを施工したものは、3~4年程度経過後も写真のように腐食もなく良好な状態

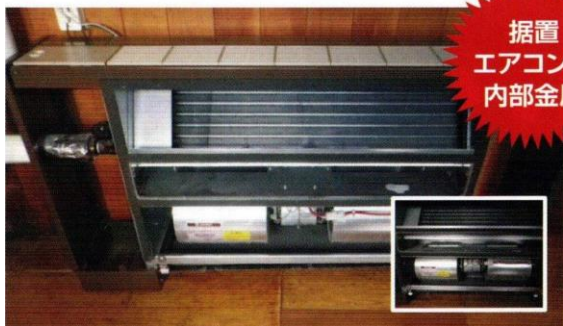
ブロックキーパー施工後、3年以上経過、良好。

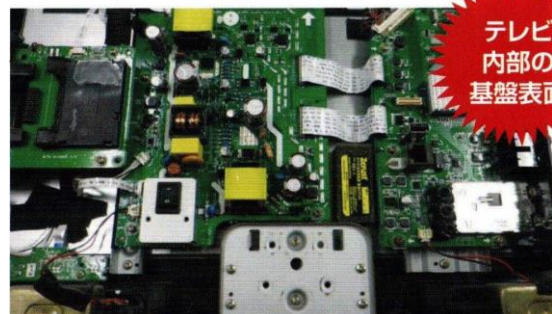
ブロックキーパー施工後、4年以上経過、良好。

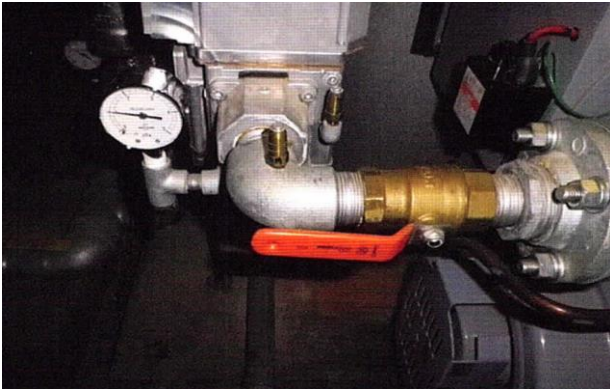
黄銅製ボールバブルのボディへ**ブロックキーパー**を施工。数年以上経過も腐食なし。無塗布状態では、数カ月でボディは腐食で黒くなり、穴が開き、漏れが発生する

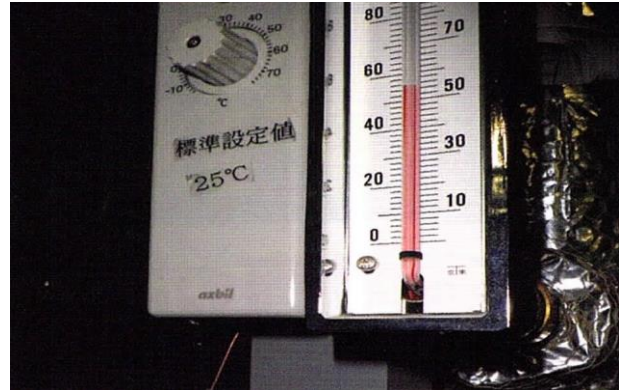
源泉の温度を検知する温度計のセンサー銅線部の表面へ**ブロックキーパー**を施工。数年以上経過後も状態良好。無塗布状態では数カ月で腐食し、断線等発生する。

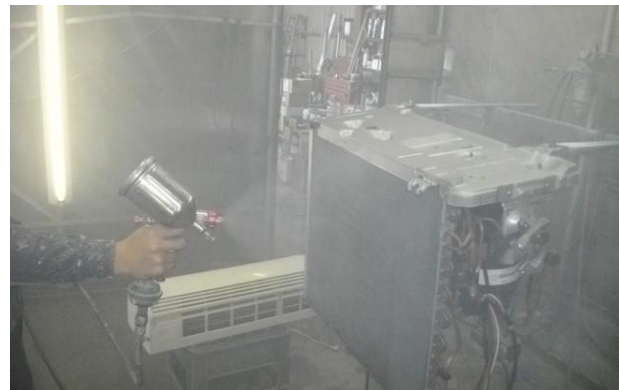
ブロックキーパーをエアコン室外機に施工中

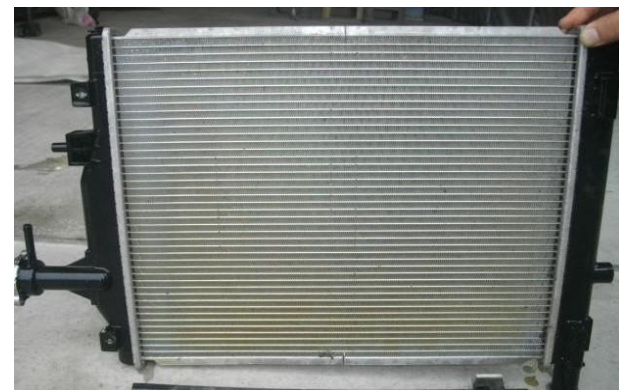
ラジエーター部分を**ブロックキーパー**施工後草津温泉源泉湯に浸け1か月経過後、腐食等見受けられず、良好
