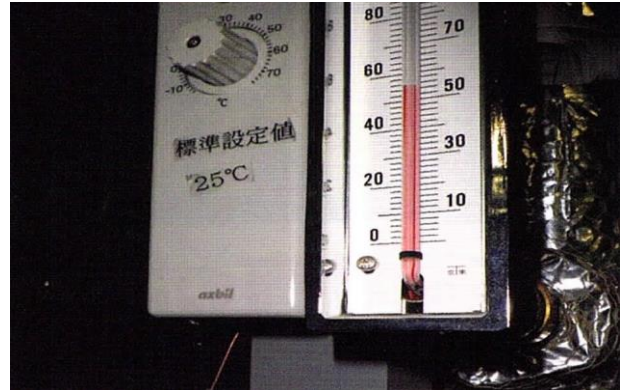
源泉の温度を検知する温度計のセンサー銅線部の表面へ**ブロックキーパー**を施工。数年以上経過後も状態良好。無塗布状態では数カ月で腐食し、断線等発生する。

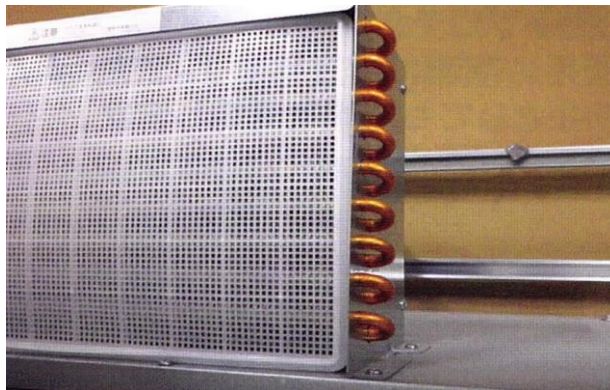
業務用冷蔵庫の熱交機器の銅管部分の表面へ**ブロックキーパー**施工。数年経過後も状態良好。無塗布状態では、半年程度で剥き出しになった銅管が腐食、黒く変色し穴が開いてしまう

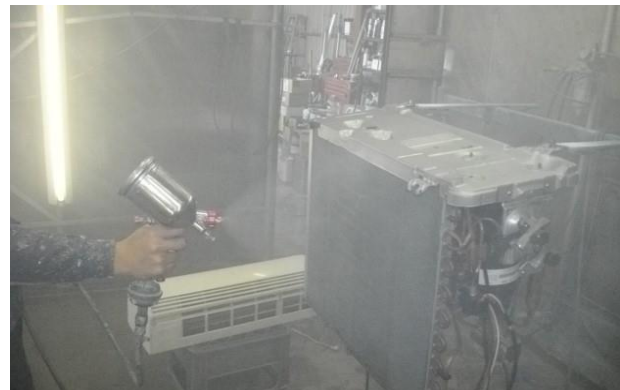
**ブロックキーパー**をエアコン室外機に施工中

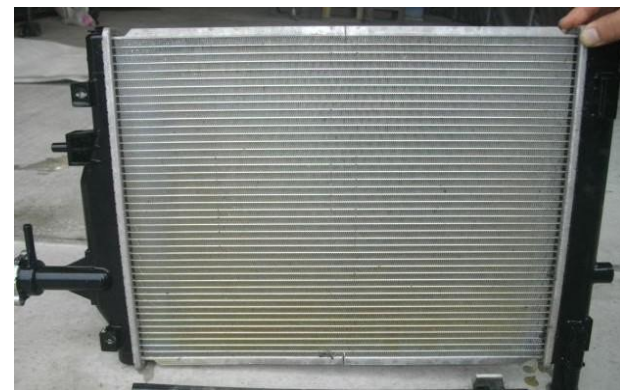
ラジエーター部分を**ブロックキーパー**施工後、草津温泉源泉湯に浸け1か月経過後、腐食等見受けられず、良好
