振動試験

試験場所 (財) 建材試験センター中央試験場

試験期間 平成22年4月14日

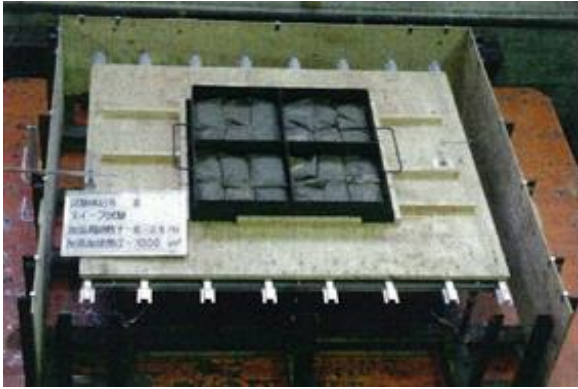
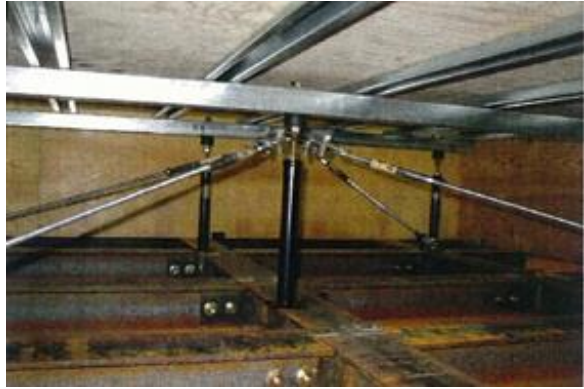
支持台9本に対してブレースを1ヶ所設置の場合
(負担荷重面積 $2.7\text{m} \times 2.7\text{m} = 7.29\text{m}^2$)

加振条件	
目標入力加速度	1000gal (1.0G)
振動数範囲	6.0~2.6Hz
加振時間	60sec
載荷荷重	3000N 及び 7000N

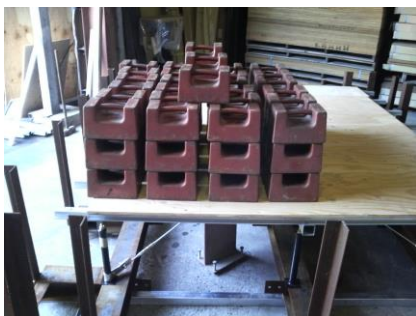
載荷試験

上記 載荷荷重7000N 1.0G振動試験後の試験体に実施

振動試験後の試験体に JIS A 6519 規格の鉛直載荷たわみ試験及び繰返し衝撃性試験を実施。

載荷荷重 $14.7\text{kN/m}^2 \doteq 1,500\text{kgf/m}^2$
 最大たわみ量 $18.97\text{mm} < 20\text{mm}$ 以下 (JIS規格値)
 最大残留たわみ量 $0.86\text{mm} < 1.5\text{mm}$ 以下 (JIS規格値)
 目視で観察した結果、有害な破壊、緩み、外れがなかった
 (たわみ量は振動試験体が JIS A 6519 規格より小さいため通常より大きくなっている。)
