施工事例

促進耐候性試験データ

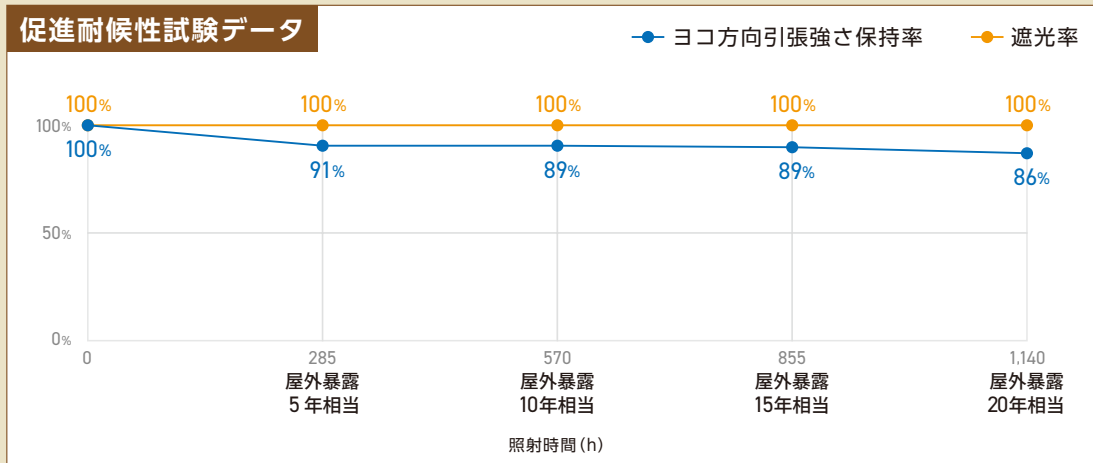
※メタルハライドランプ式促進耐候性試験機を使用。照射時間57時間を屋外暴露1年相当とした。

屋外暴露20年相当の促進耐候性試験(照射)後においても、引張強度保持率86%、遮光率100%を維持しており、長期にわたり防草効果が期待できます。

※本データは室内試験の結果であり、実際の耐用年数は施工条件・使用環境により異なります。
